# Trinkwasserreservoir mit installierter sui-aquasys Anlage

## Betonschäden in Trinkwasserreservoirs

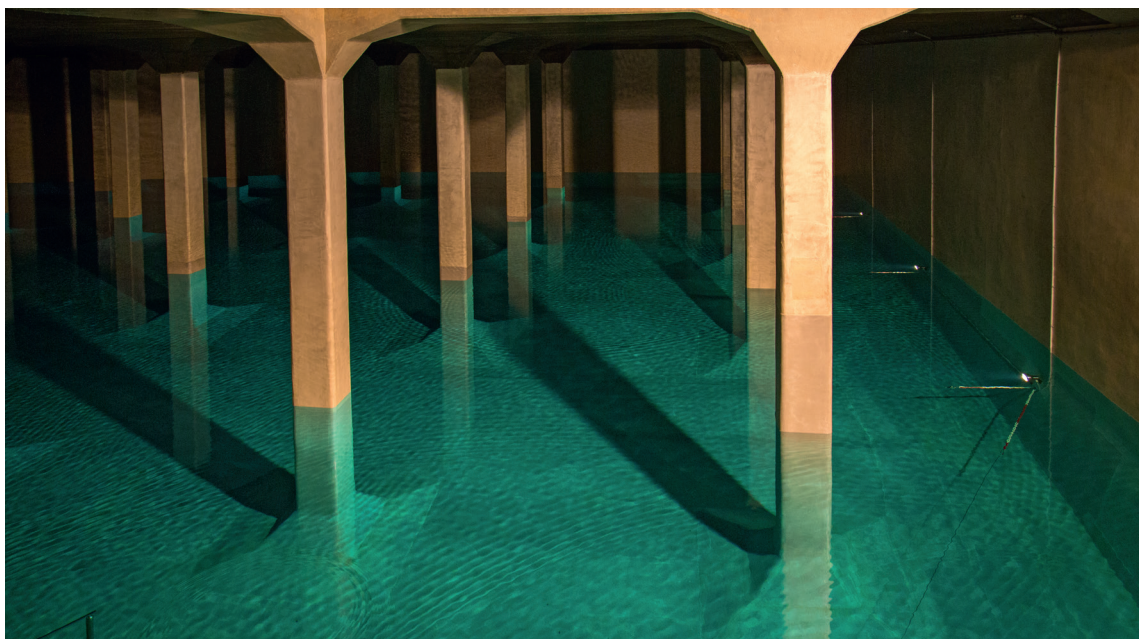
Gefülltes Reservoir mit eingebauter kathodischer Schutzanlage

Das Prinzip der sui-aquasys Anlage beruht darauf, dass die anodische Teilreaktion, nämlich die Eisenauflösung, durch einen entgegengesetzt gerichteten Gleichstrom unterbunden wird. Hierzu wird in die Wasserkammer eine dauerhafte Anode eingebaut. Die an einer Stelle freigelegte Bewehrung wird an den Minuspol und die Anode an den Pluspol, des als Stromquelle dienenden Gleichrichters, angeschlossen. Nach Einschalten der Stromquelle wird durch den Elektronenfluss die Bewehrung kathodisch polarisiert. Damit wird die anodische Metallauflösung unterbunden. Zudem wird durch die kathodische Teilreaktion und der damit verbundenen pH-Wert-Erhöhung die Bewehrung repassiviert.

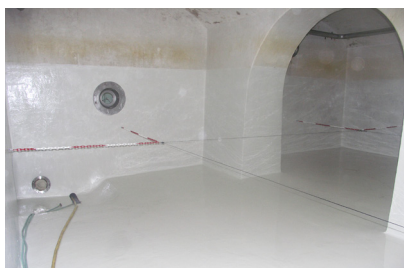
Horizontal-Anode nach dem Einbau
